ГРАБЛИ “ZERO”

В феврале этого года на нескольких форумах обсуждалась одна интересная неисправность (название темы «Хундай Санта Фе»). Автор темы уже собирался «приговорить» блок управления двигателем и попросил совета в интернете. Ему оперативно подсказали действительную причину неисправности. Был заменен датчик положения распределительного вала, и клиент поехал дальше отсчитывать километры на одометре своей машины.

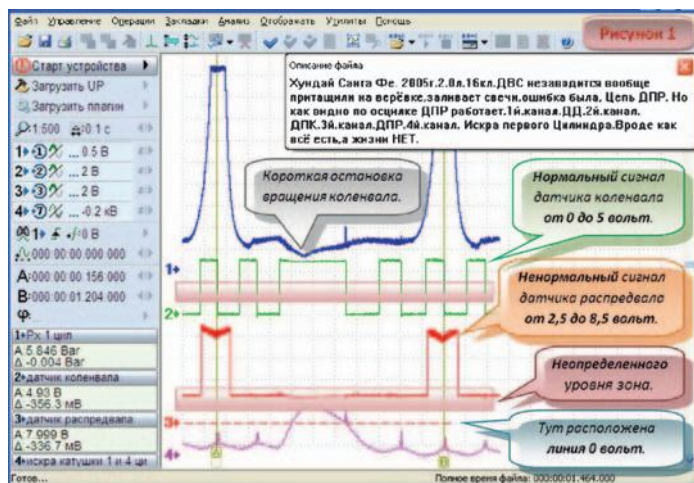
Рис. 1.

Непонятное поведение ЭБУ дало повод усомниться в его исправности. Но приложенная к сообщению осцил-

лограмма (см. рис. 1) показала, что ЭБУ такой сигнал с датчика положения распределительного вала видеть не будет. Амплитуда сигнала с датчика не опускается до нуля вольт, как на датчике коленчатого вала. То есть не опускается ниже так называемой в цифровой технике «зоны неопределенного уровня». На записи можно видеть и другие отклонения. Короткая остановка вращения коленвала, вероятно связанная с большим разрядом аккумуляторной батареи, дефектом в данном случае не является.

Остается вопрос: почему на приведенной осциллограмме низкий уровень датчика «включено» поднялся до 2,5 вольт, а высокий уровень «выключено» стал выше напряжения 5 вольт, приходящего с ЭБУ? Увеличение активного уровня нуля может вызвать перегрузка по току выходного транзистора в датчике или частичный выход его из строя. Увеличение неактивного уровня «выключено» выше приходящего сигнального напряжения с ЭБУ может вызвать паразитная утечка с питающего напряжения датчика на сигнальный провод. То же самое может произойти при попадании воды в разъем датчика или неисправности проводки. Если неисправность находится в датчике, то при отключении разъема с датчика, сигнальное напряжение с ЭБУ должно нормализоваться. В нашем Santa Fe имелась паразитная утечка в датчике с цепи питания, которая в состоянии датчика «включено» значительно добавляла ток через маломощный транзистор, увеличивая падение напряжения на переходе транзистора. А в неактивном состоянии датчика «выключено» эта же утечка добавляла уровень на сигнальном проводе ЭБУ практически до напряжения аккумуляторной батареи.

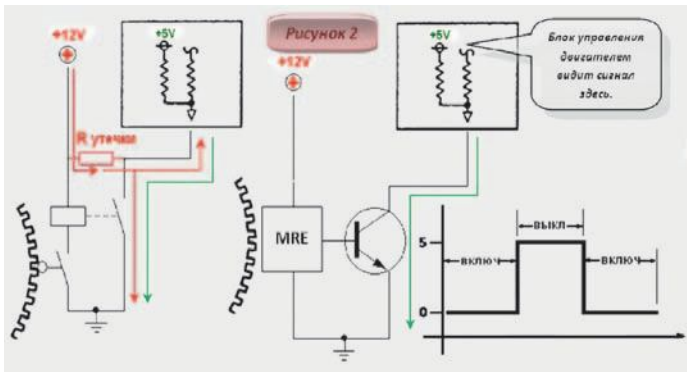
Рис. 2.

Чтобы объяснить, почему ЭБУ не видит сигнал с датчика распределительного вала, необходимо немного упомянуть о принципах работы датчиков. Большинство входов и выходов в ЭБУ имеет простую логическую структуру, которая определяется только двумя состояниями: «включено» и «выключено». При этом активное состояние «включено» необязательно должно соответствовать высокому уровню напряжения, а «выключено» – низкому уровню. В цифровой технике активному состоянию «включено» часто соответствует низкий уровень напряжения сигнала. Он лучше подходит для схемотехники ЭБУ. А в случае замыкания проводов на массу или питание, дает небольшую вероятность электрических повреждений. Чтобы добиться нечувствительности к помехам, между высоким и низким уровнем сигналов располагается так называемая «зона неопределенного уровня». Пока уровень сигнала не пройдет эту зону, переключения логического состояния в ЭБУ с «включено» на «выключено» и наоборот не будет. Электронные датчики на эффекте Холла или похожие магнитно-резистивные датчики также имеют два состояния «включено» и «выключено». Они не генерируют на выходе напряжения сигнала как, к примеру, индуктивные датчики. В состоянии «включено» они шунтируют на массу слабое токовое сигнальное напряжение, приходящее с ЭБУ. Работу такого датчика можно сравнить с работой обычного реле (см. рис. 2). Там на обмотку реле приходит напряжение питания, а замыкаемые контакты шунтируют сигнальное напряжение на корпус, формируя активный уровень «включено». Неактивный уровень соответствует выключенному состоянию реле. Неактивное состояние «выключено» также будет, если удалить реле. То же самое происходит при отключении разъема или питания на датчик, так как сигнальное напряжение с ЭБУ ничем не коммутируется на корпус.

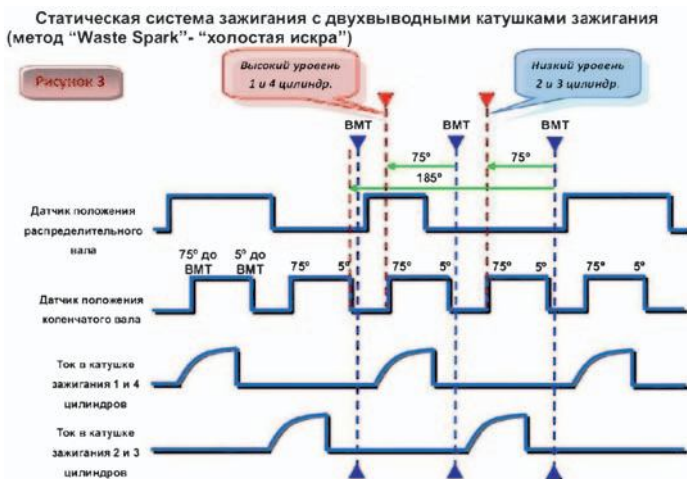
Рис. 3.

Если неисправность была только в датчике распределительного вала, то почему не было управления катушкой зажигания второго и третьего цилиндра, а первого и четвертого было? Дело в том, что блок управления и двигатель G4JP – это разработка японской компании Mitsubishi Motors, которая подобные двигатели устанавливала и на свои машины. В учебных материалах Mitsubishi (см. рис. 3) в разделе «Управление распределением искробразования по цилиндрам» так описывают работу этой системы:

«Для определения цилиндра, в котором в данный момент требуется воспламенение смеси, используется сигнал от датчика положения распределительного вала (датчика ВМТ). Если в момент появления импульса от датчика положения коленчатого вала (за 75° до ВМТ) сигнал от датчика положения распределительного вала имеет высокий уровень, то блок управления двигателем определяет такт сжатия в первом (или четвертом) цилиндре и закрывает силовой транзистор А, обеспечивая воспламенение смеси в первом (или четвертом) цилиндре. Если в момент появления импульса от датчика положения коленчатого вала (за 75° до ВМТ) сигнал от датчика положения распределительного вала имеет низкий уровень, то блок управления двигателем определяет такт сжатия в третьем (или втором) цилиндре и закрывает силовой транзистор В, обеспечивая воспламенение смеси в третьем (или втором) цилиндре».

А так как блок управления видел на датчике распределительного вала только высокий уровень сигнала, то и искру подавал только в первый (или четвертый) цилиндр.

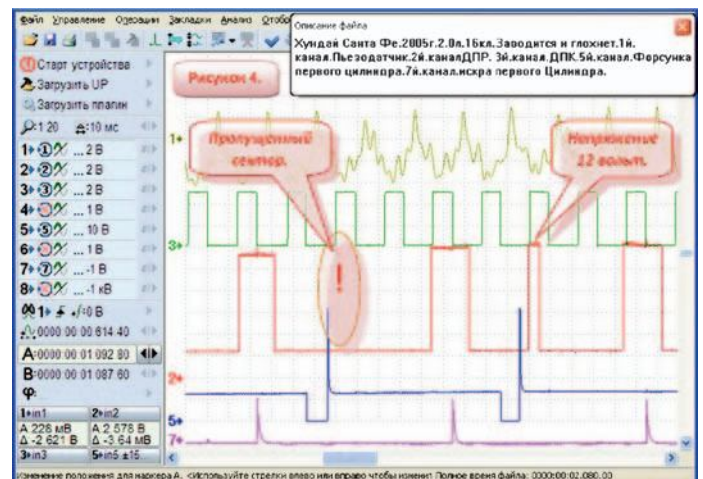
Рис. 4.

Но это еще не все неисправности одного датчика. Мастера, работающие с Mitsubishi или Hyundai, скажут, что на распределительном валу похожих двигателей имеются два маркерных сектора для датчика. А на первом рисунке мы видим только один сектор (импульс) за два оборота коленчатого вала. На второй осциллограмме (см. рис. 4), когда все-таки удалось с неисправным датчиком запустить двигатель на двух цилиндрах стало видно, что второй сектор появился после запуска, примерно при 1200 об/мин, и напряжении выше 12 вольт на сигнальном проводе датчика. Остается загадкой связь дефектов с исчезновением секторов и со смещением активного уровня нуля датчика.

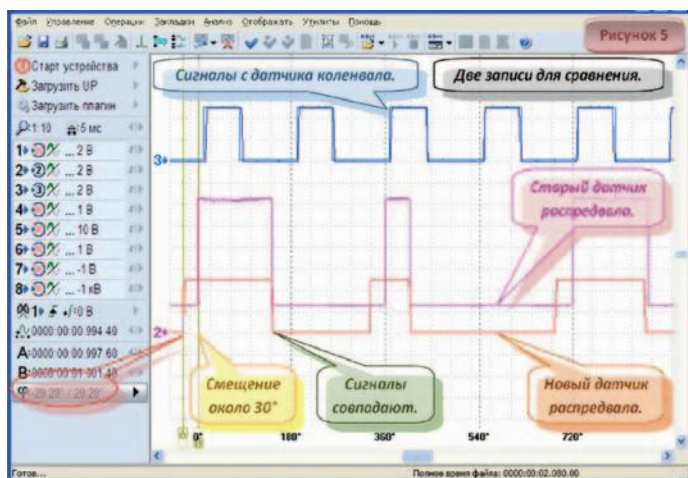
Рис. 5.

После замены датчика распределительного вала все неисправности благополучно устранились. Это подтверждает третья осциллограмма исправной работы двигателя с новым датчиком. Но, детально сравнив две осциллограммы, удалось выявить еще одну имевшуюся неисправность «старого» датчика. Он не только временно не отображал короткий маркерный сектор распределительного вала, но еще и показывал все секторы со смещением примерно в 30° угла поворота коленчатого вала. При этом смещался только фронт сигнала, переход сигнала с низкого уровня в высокий уровень. То есть переход состояния датчика из «включено» в «выключе-

но». Хотя момент перехода из высокого уровня сигнала в низкий уровень (включение датчика) оставался неизменным (см. рис. 5).

С трудом верится, что все проявления неисправности датчика распределительного вала появились одновременно. Смещение переднего фронта сигнала электронных датчиков – не такое уж редкое явление. У меня имеется много осциллографических записей со смещением переднего фронта, но нет ни одной записи с признаками смещения спада уровня сигнала. О таких неисправностях мало кто знает, потому что даже с помощью такого хорошего осциллографа, как USB Autoscope, с достаточно устойчивой синхронизацией изображения, увидеть дефект бывает непросто. В записи увидеть смещение сигнала несколько проще, но для ее детального просмотра нужно время, которого не всегда хватает. Для выявления таких отклонений сигнала, специальных программ к осциллографу пока еще нет. При смещении фронта сканер покажет ошибку по датчику и даст стандартную расшифровку. Затем придется гадать, где находится неисправность – в датчике или в механике двигателя.

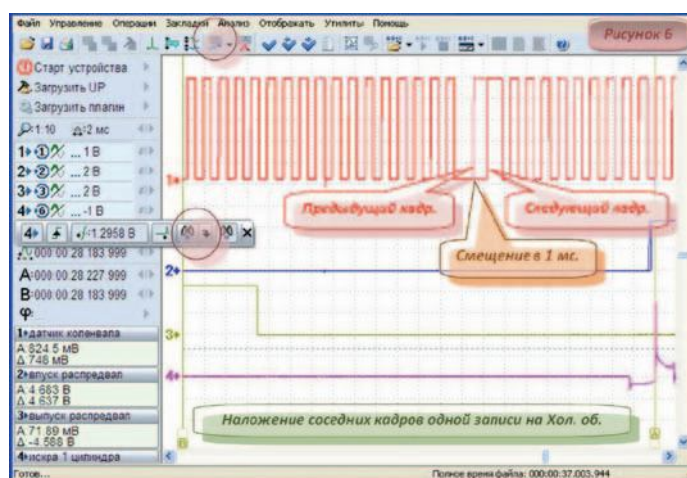
Рис. 6.

Для примера, привожу запись сигналов датчиков (см. рис. 6) BMW 130, исправного двигателя N52B30AF, 2008 г. выпуска.
