# ВСЕ ДЕЛО В ПОЛЯРНОСТИ

АНДРЕЙ БЕЖАНОВ, г. Пятигорск

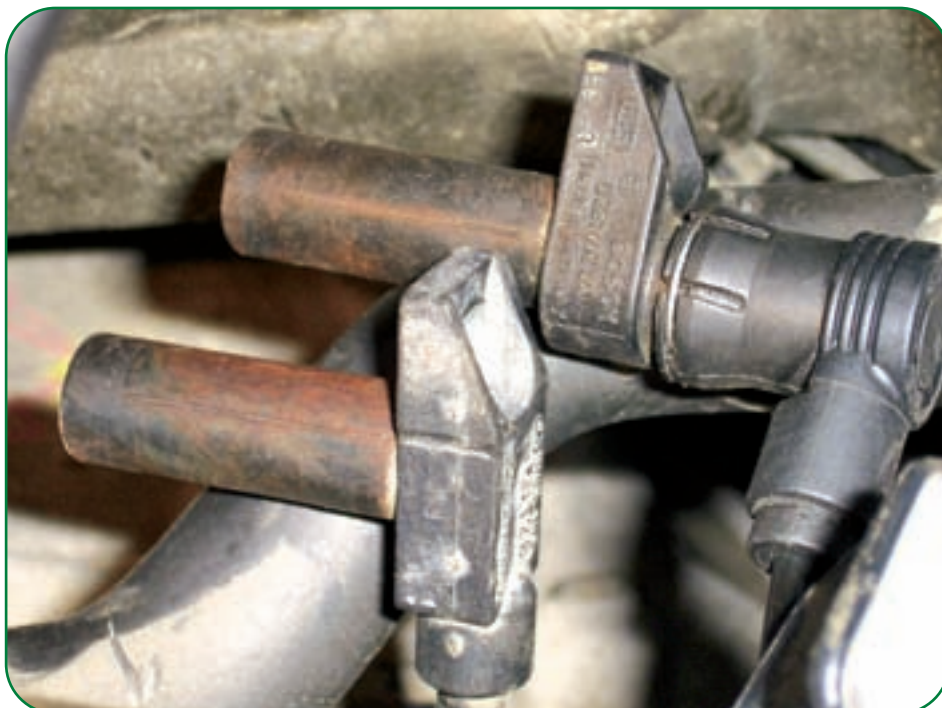
Датчики положения коленвала 104-го двигателя MB старой и новой версии выдают импульсы различной полярности.

отсеке, мы имеем дело со «свежей» моделью, в которой вместо маховика с тремя секторами с магнитной меткой применяется маховик с двумя пропущенными зубьями, заменяющими магнитную метку на старых маховиках.

Просмотрев в архиве записи осциллограмм сигнала датчика таких двигателей, я обнаружил, что при прохождении сектора с двумя пропущенными зубьями, датчик генерирует импульс положительной полярности. Такая же полярность импульса наблюдалась, когда мы перепаяли проводники кабеля, и двигатель сначала завелся, но потом заглох.

Сомнений больше не оставалось. Все четыре датчика, которые мы подключали, были предназначены для других версий двигателя и выдавали импульс «неправильной полярности».

В данном случае на автомобиле был установлен двигатель «переходной модели», под которую был выпущен специальный датчик со свойствами старого, но в корпусе нового. Такой датчик — большая редкость.

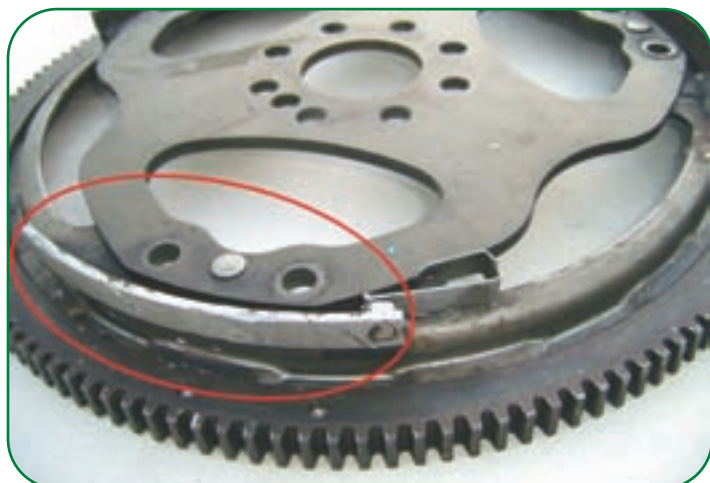
Один из магнитных секторов маховика, разрушенный посторонним предметом, был отремонтирован.

Было решено не измываться над двигателем, перепаять провода в исходное положение и искать действительную причину неисправности. Осмотр отремонтированного сектора на маховике и сравнение его с неповрежденными участка-

ми показали, что и тут искать причину бессмысленно.

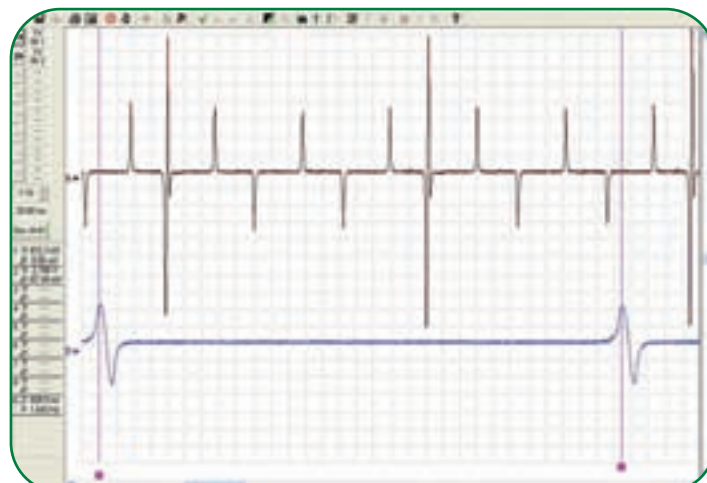
Датчик коленвала выдавал следующий сигнал, при котором двигатель отказывался заводиться.

После повторной записи осциллограммы напряжения выходного сигнала датчика на экране появился вроде бы нормальный сигнал, но чувствовалось, что в нем что-то не так.

Сравнение с архивными записями сигналов датчиков похожих двигателей это предположение подтвердило. Амплитуда импульса сигнала при прохождении магнитной метки на маховике, установленной в конце одного из трех секторов, примерно в два раза превышала амплитуду остальных импульсов. Дальнейшее изучение различий было еще интересней. Полярность импульса сигнала при прохождении магнитной

метки на маховике была правильной, а вот полярность остальных импульсов при прохождении немагнитных секторов была противоположной.

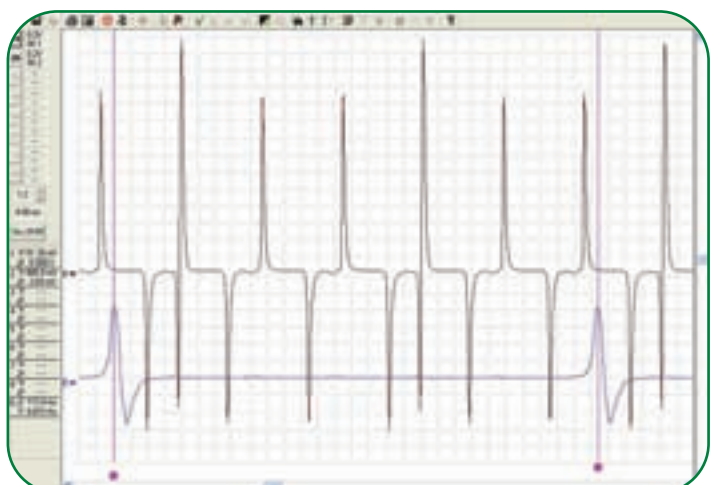
Сигнал датчика коленвала исправного двигателя.

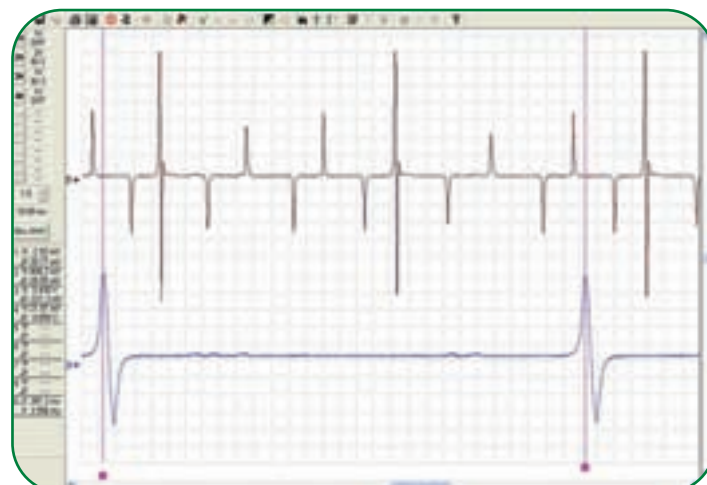
Сигнал нашего датчика после изменения полярности проводников.

Двигатель бодро завелся и, набрав примерно 1500 оборотов в минуту, резко заглох. Повторные запуски сопровождались той же картиной. Это свидетельствовало об очень раннем угле опережения зажигания, что подтвердила новая осциллограмма напряжения выходного сигнала датчика.
